第六章

土地使用現況

第六章 土地使用現況

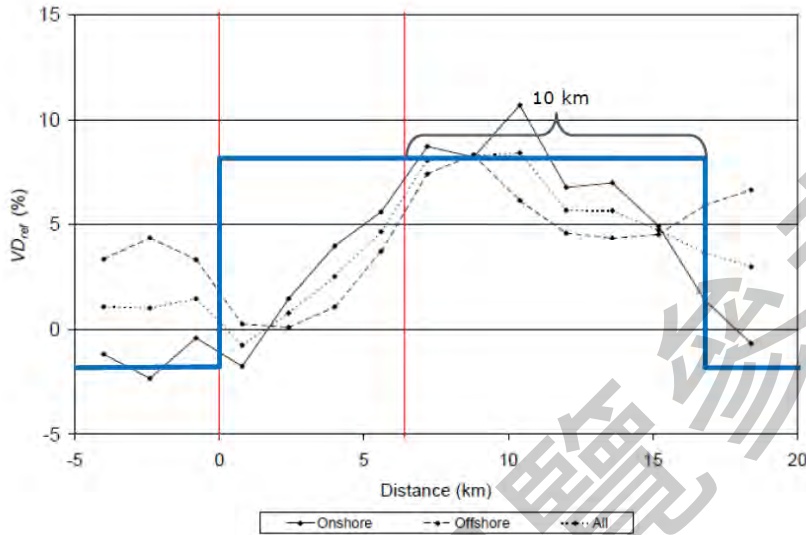
圖 6.1.2-6 離岸風場之風速損失示意圖

另外，參考 COWI 公司之 VESTERHAV NORD 離岸風場計畫，其保守估計離岸風場下風處之風速損失約為 10%，且分布範圍約達 10km(詳圖 6.1.2-2)。而本計畫後續離岸風場配置之數值模擬分析擬採上述風速修正公式，其冬、夏季風力修正分布詳圖 6.1.2-3 所示。

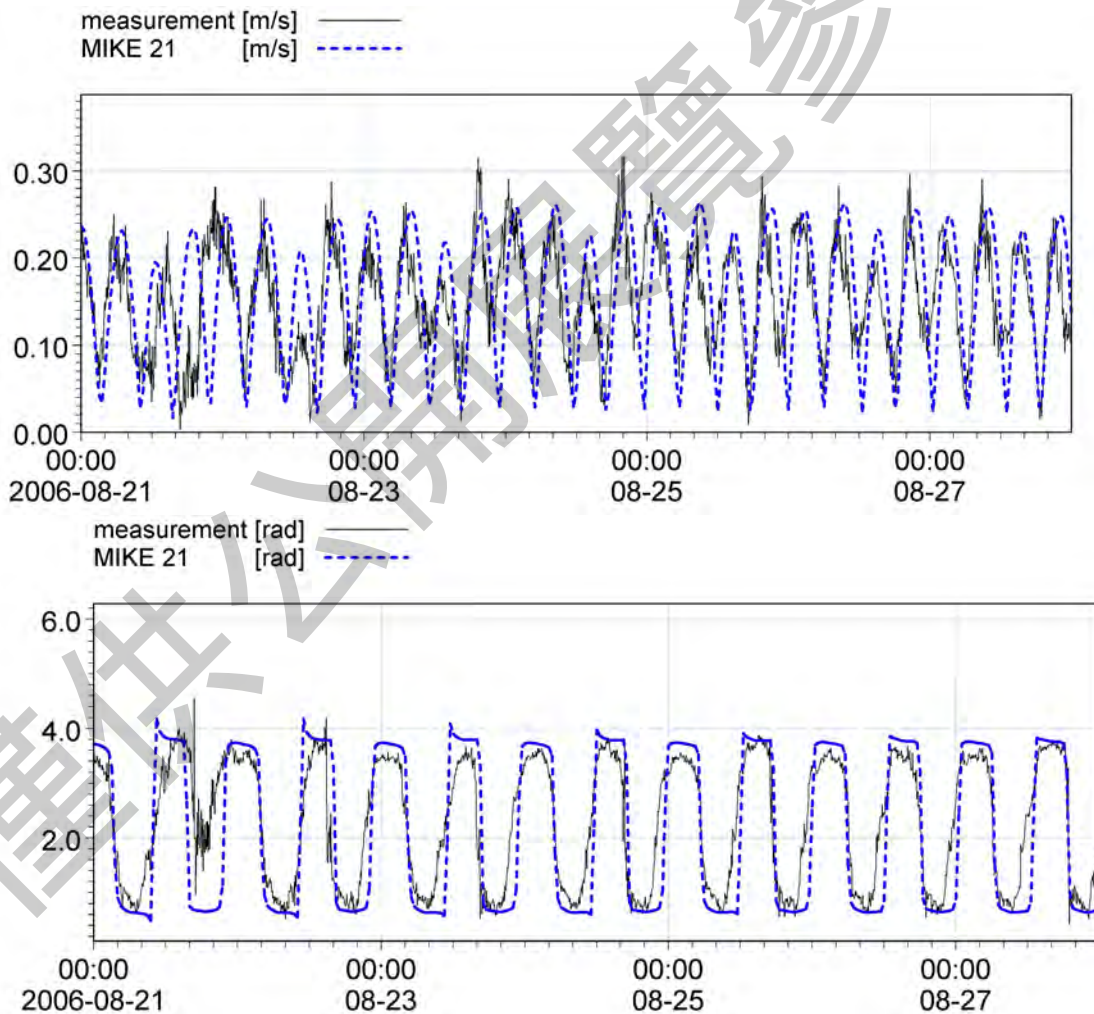
圖 6.1.2-4 彰濱海域潮流驗證之序列圖
(CH7W 測站，上：流速、下：流向)

圖 6.2-4 及圖 6.2-5 分別為彰濱海域(CH7W 測站)及麥寮海域(YCLW 測站)之潮流驗證之流速及流向序列圖，由圖可知，本計畫之流速及流況之模擬結果亦相當符合實測值趨勢，顯示本計畫所採用之水動力數值模式能準確掌握計畫區附近海域之潮流特性，以期潮流之模擬結果具合理性。

有關潮汐流況模擬驗證所需之實測資料，係蒐集計畫區鄰近彰濱工業區測站(CH7W)及麥寮工業區測站(YLCW)進行驗證，模擬時間自民國95年8月1日~8月31日，模擬時間涵蓋一個潮汐週期(14.5天)，以期數值模式能確實掌握每月兩次大潮之流況特性。

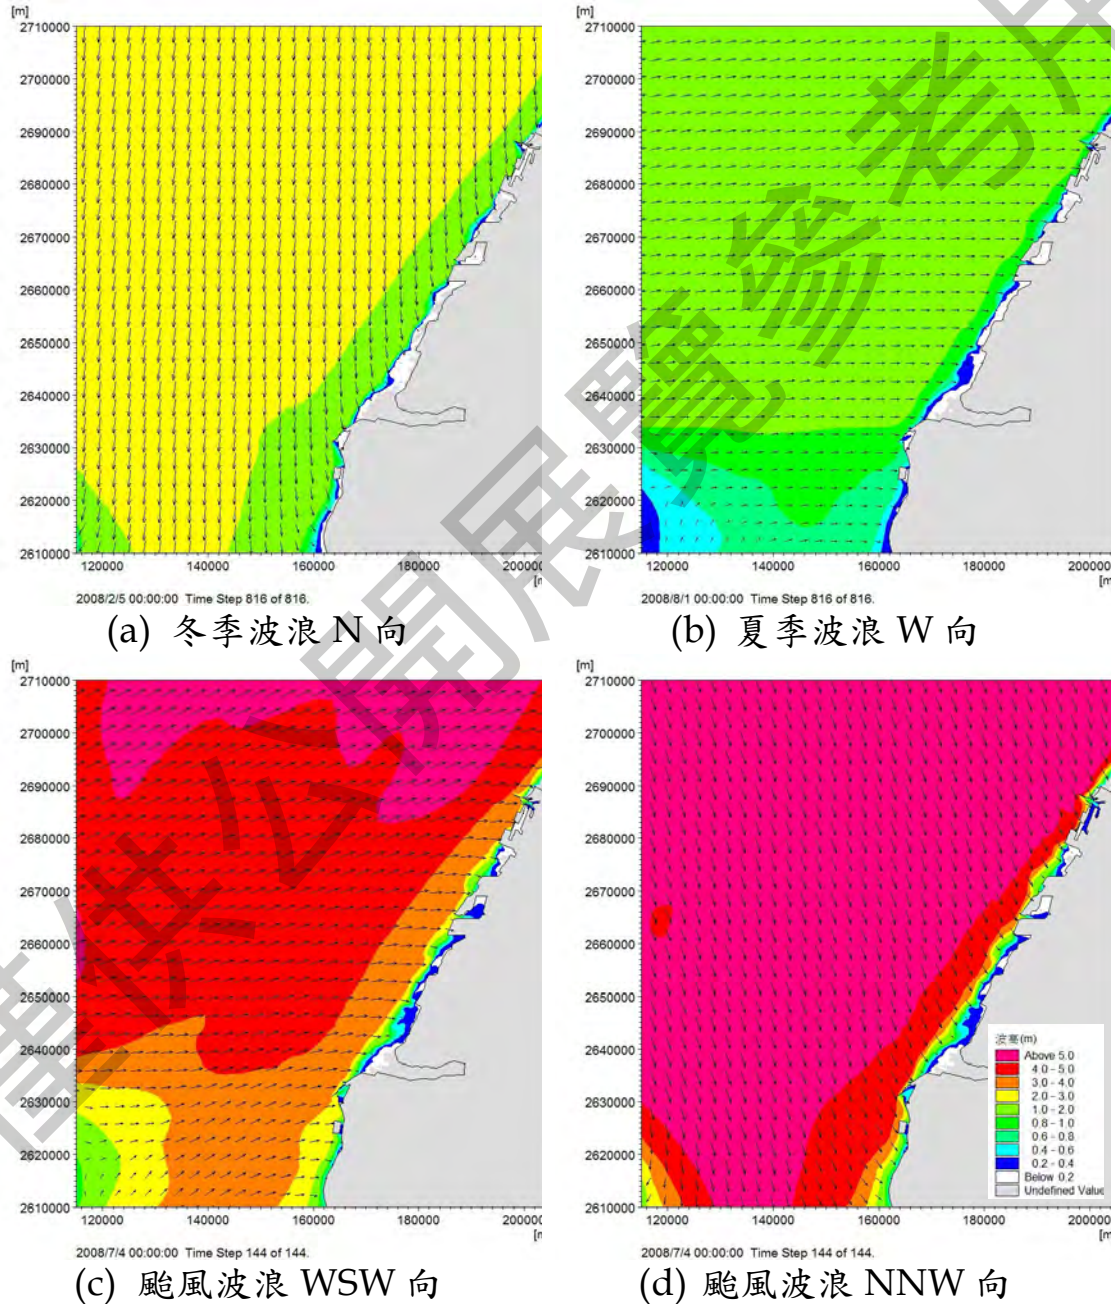
圖 6.1.2-6 計畫區海域現況之波場分布圖

圖 6.1.2-6 為計畫區現況受冬季波浪、夏季波浪、10 年迴歸期 WSW 及 NNW 向颱風波浪作用下之波場分布圖。由圖可知，季風期間外海波浪能量較小，計畫區海域以冬季期間之波高分布較大，約達 2m。颱風期間外海波浪能量較大，計畫區海域之波高分布約達 4m 以上。

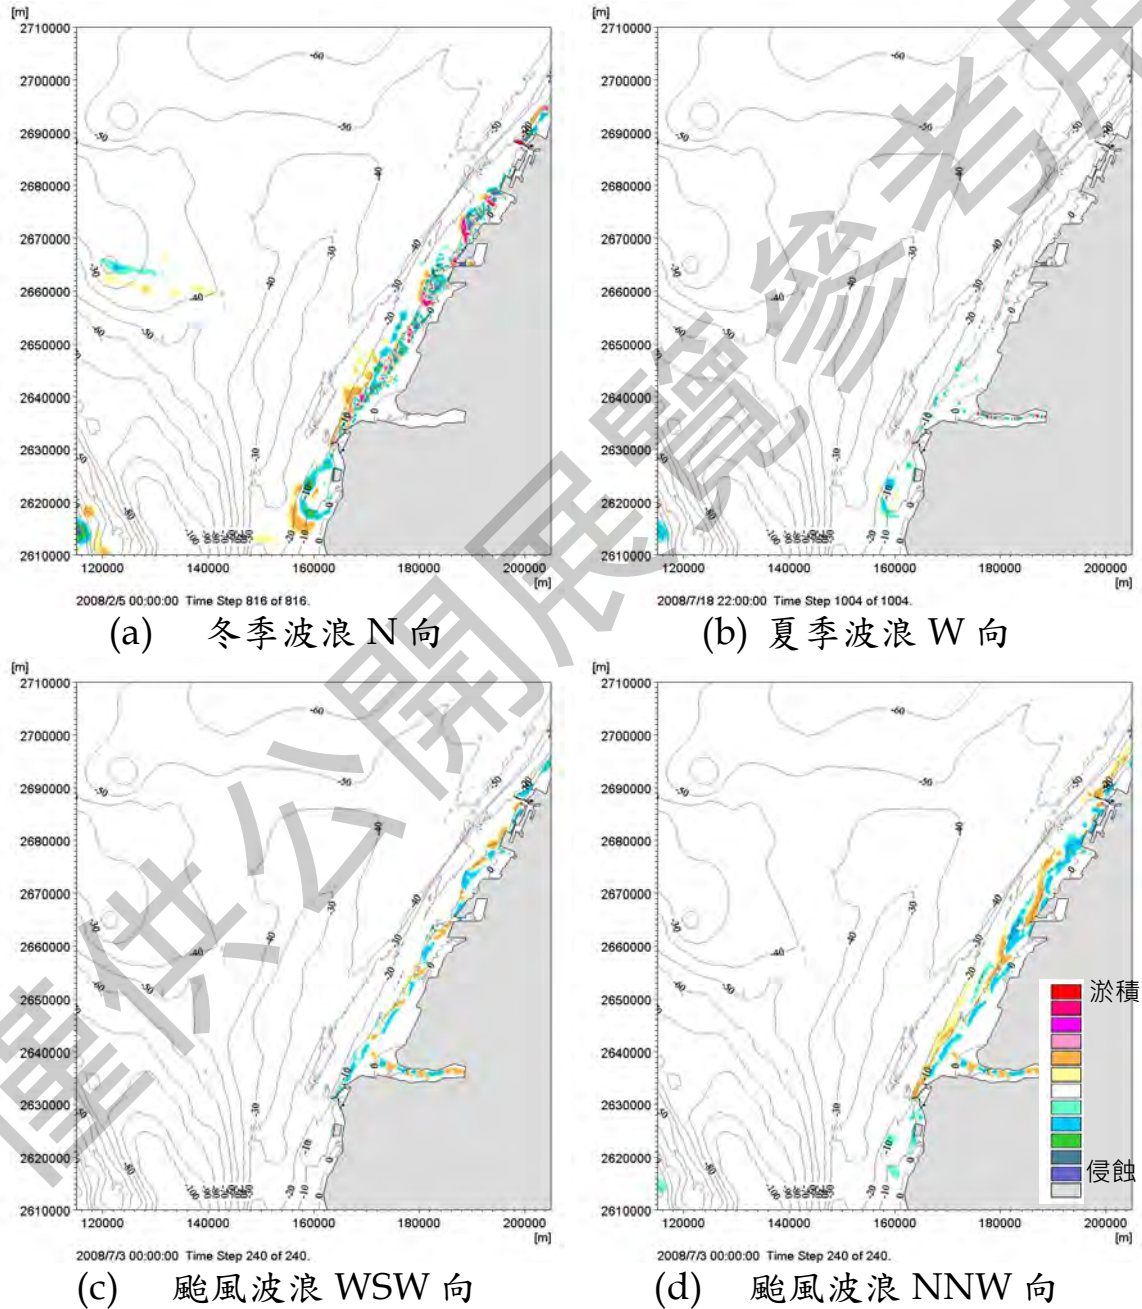
圖 6.1.2-9 計畫區現況之底床厚度變化分布圖(潮流及沿岸流作用)

圖 6.1.2-8 為本計畫現況在潮流作用下，分別與冬季、夏季、10 年迴歸期 NNW 及 WSW 向颱風波浪作用之底床厚度變化分布圖。由圖可知，在季風期間作用下，近岸呈現局部侵蝕及局部淤積現象，且由於冬季波浪較大，其近岸侵淤變化較夏季顯著。颱風期間，受到颱風波浪之影響，水深-10m 以內大多呈現侵蝕現象，而水深-10~-20m 間多呈現淤積現象。

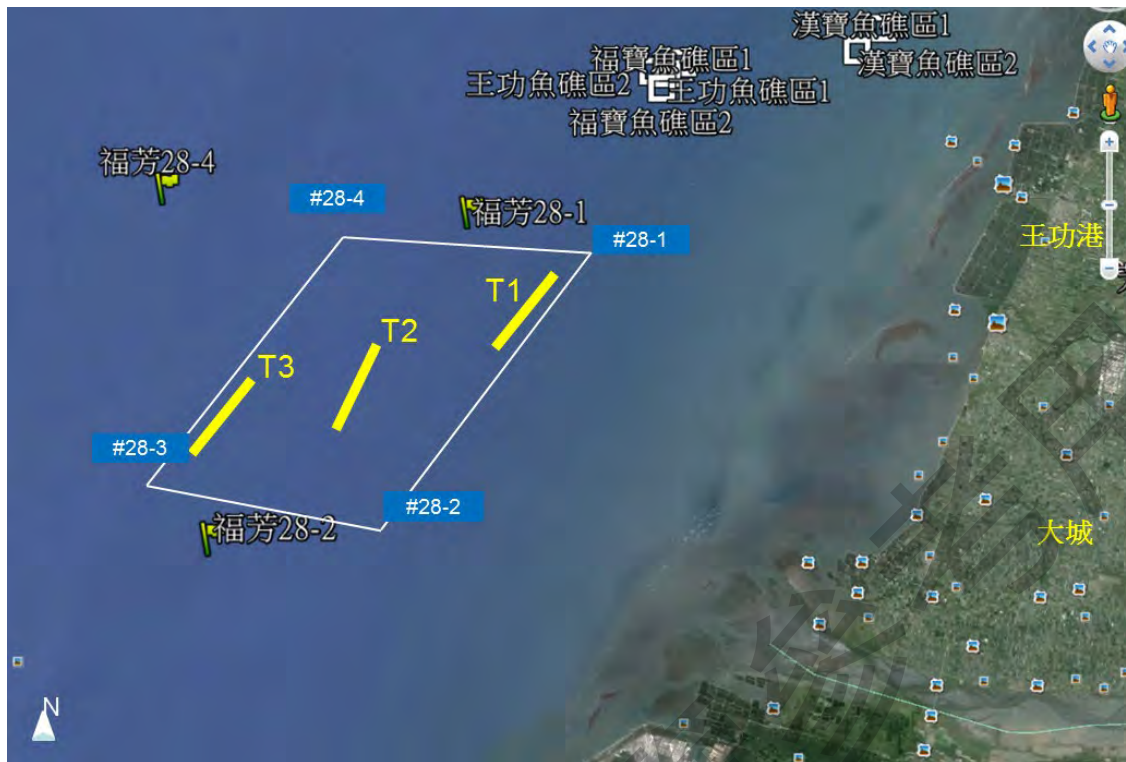
圖 6.2.2-4 彰化 28 號風場魚類調查採樣點位置圖

測線	採樣深度	GPS 座標(下網)	GPS 座標(起網)	採樣距離
拖網測線 T1	35m	23°56.947'北	23°54.534'北	2.8KM
		120°8.822'東	120°7.036'東	
拖網測線 T2	37m	23°54.942'北	23°52.844'北	2.8KM
		120°5.376'東	120°3.489'東	
拖網測線 T3	24m	23°54.378'北	23°52.967'北	2.7KM
		120°2.206'東	120°0.296'東

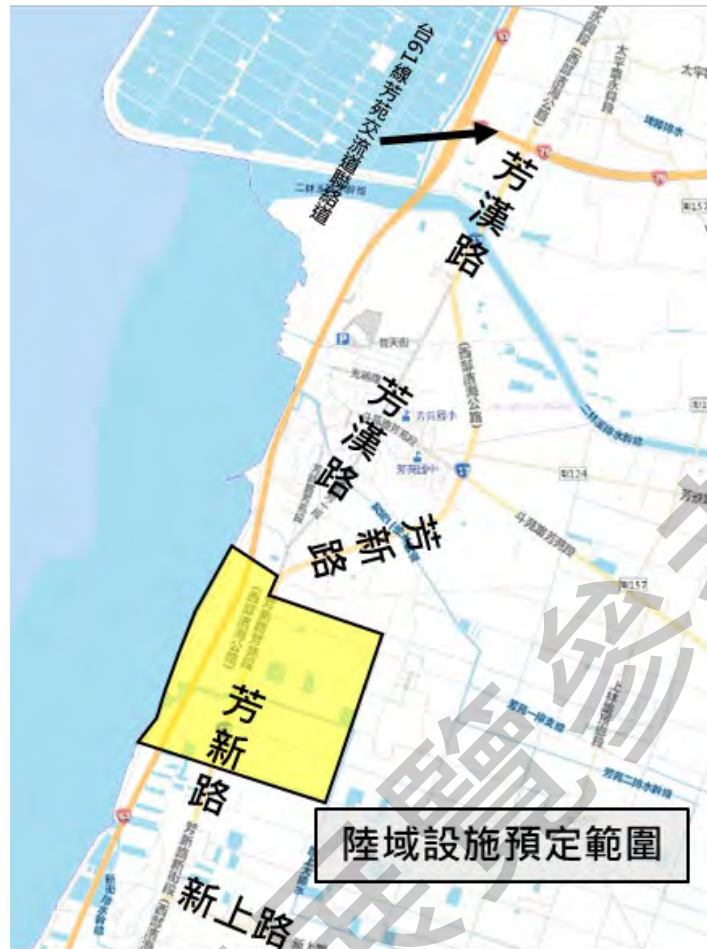
圖 6.6-1 主要道路交通系統示意圖

位於本計畫範圍東側，計畫範圍內道路寬度約 8 公尺，採中央標線分隔佈設，車道配置為雙向各 1 混合車道，道路二側無設置人行道，且無停車管制措施。
